Наименование образца: Настенная Панель PVC

№ работы SGS: GZIN2204004483CM - GZ
Дата получения образца : 19 апреля 2022
Период тестирования : 19 апреля 2022 - 16 мая 2022
Запрашиваемая инспекция: Инспекция по требованию клиента.
Метод(-ы) тестирования : Пожалуйста, смотрите следующую страницу(-ы).
Результат(-ы) тестирования : Пожалуйста, смотрите следующую страницу(-ы).

GB 18580-2017- Эмиссия формальдегида

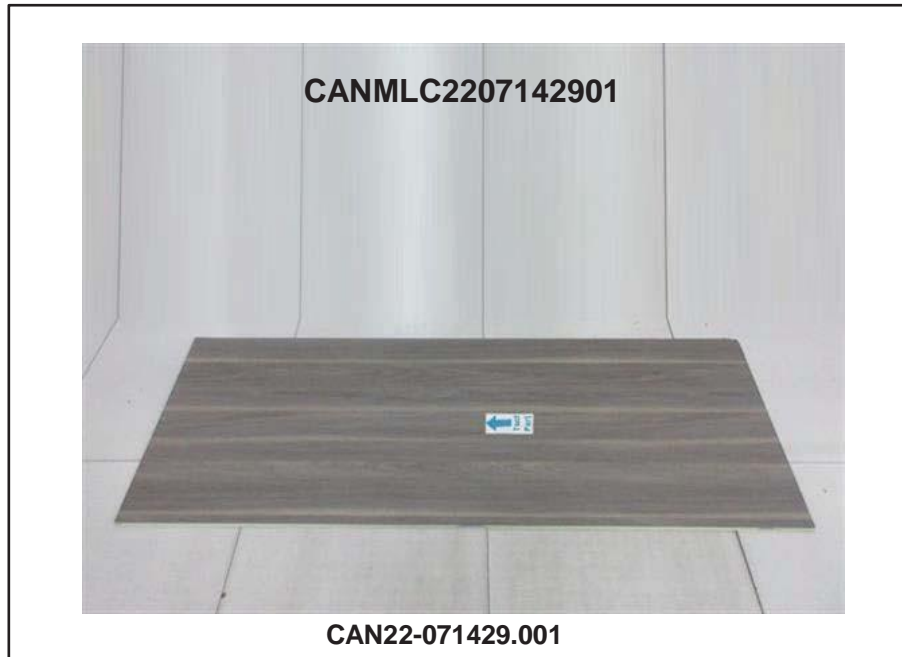
Фото образца:

№ образца	SGS ID образца	Описание
SN1	CAN22-071429.001	"НАСТЕННАЯ ПАНЕЛЬ PVC "
